**Universidad Francisco  
de Paula Santander**

# PRIMERA JORNADA DE CAPACITACIÓN A COMUNIDADES VULNERABLES

## ***B. LA SANTA CRUZ***

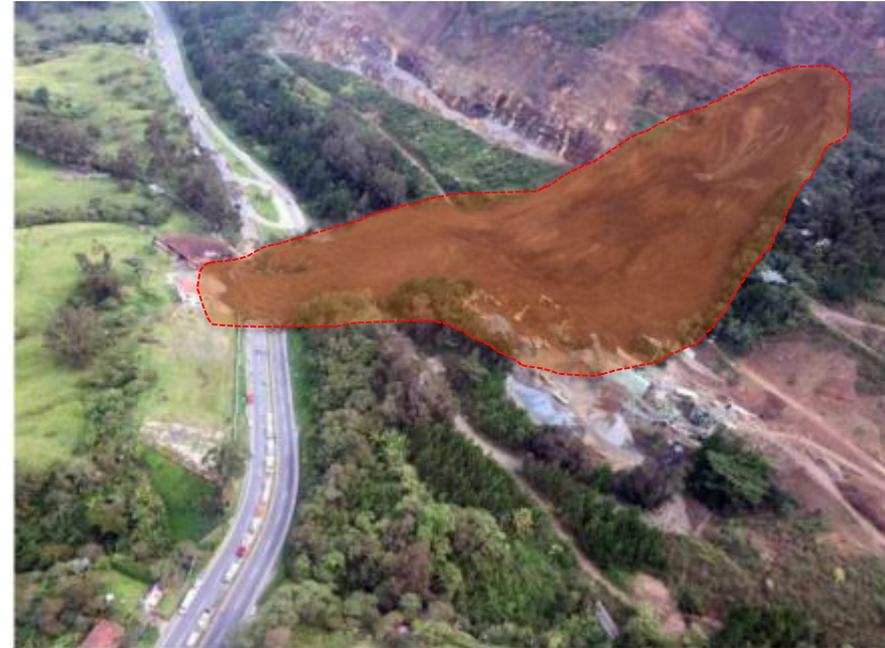
Deslizamiento de tierra en la autopista de Medellín-Bogotá, Colombia, durante octubre del 2016. Fotografía: Ingeniería Civil Free.

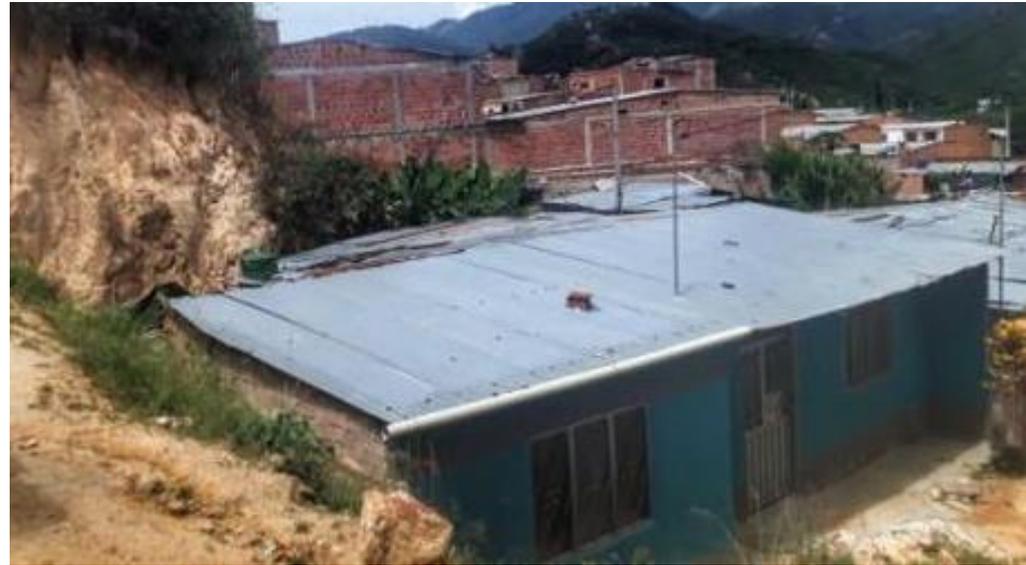
- Falta de canalización de aguas lluvias y aguas negras.  
(Descargas Directamente al Talud)

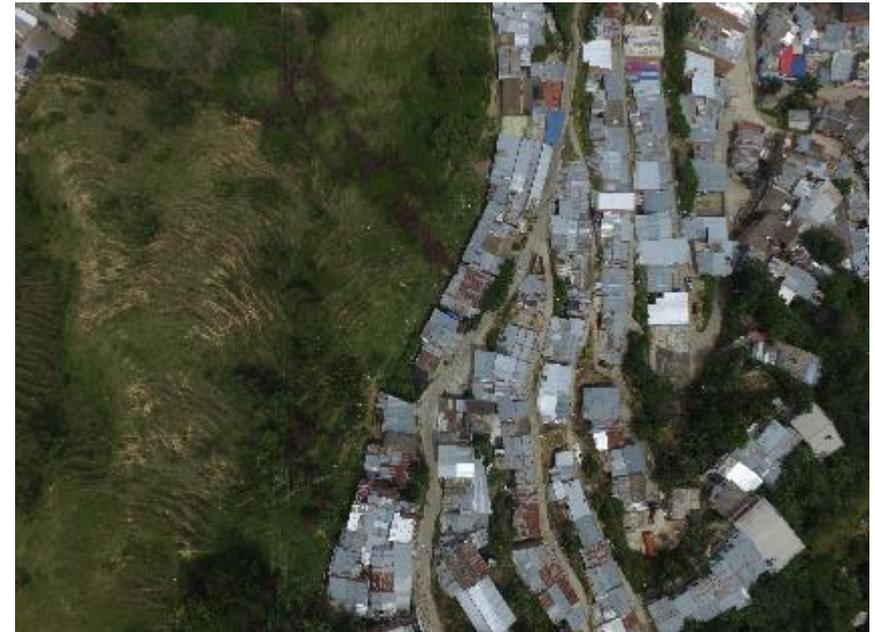
- Terraceo (cortes para abrir construcciones sin medidas de estabilización)

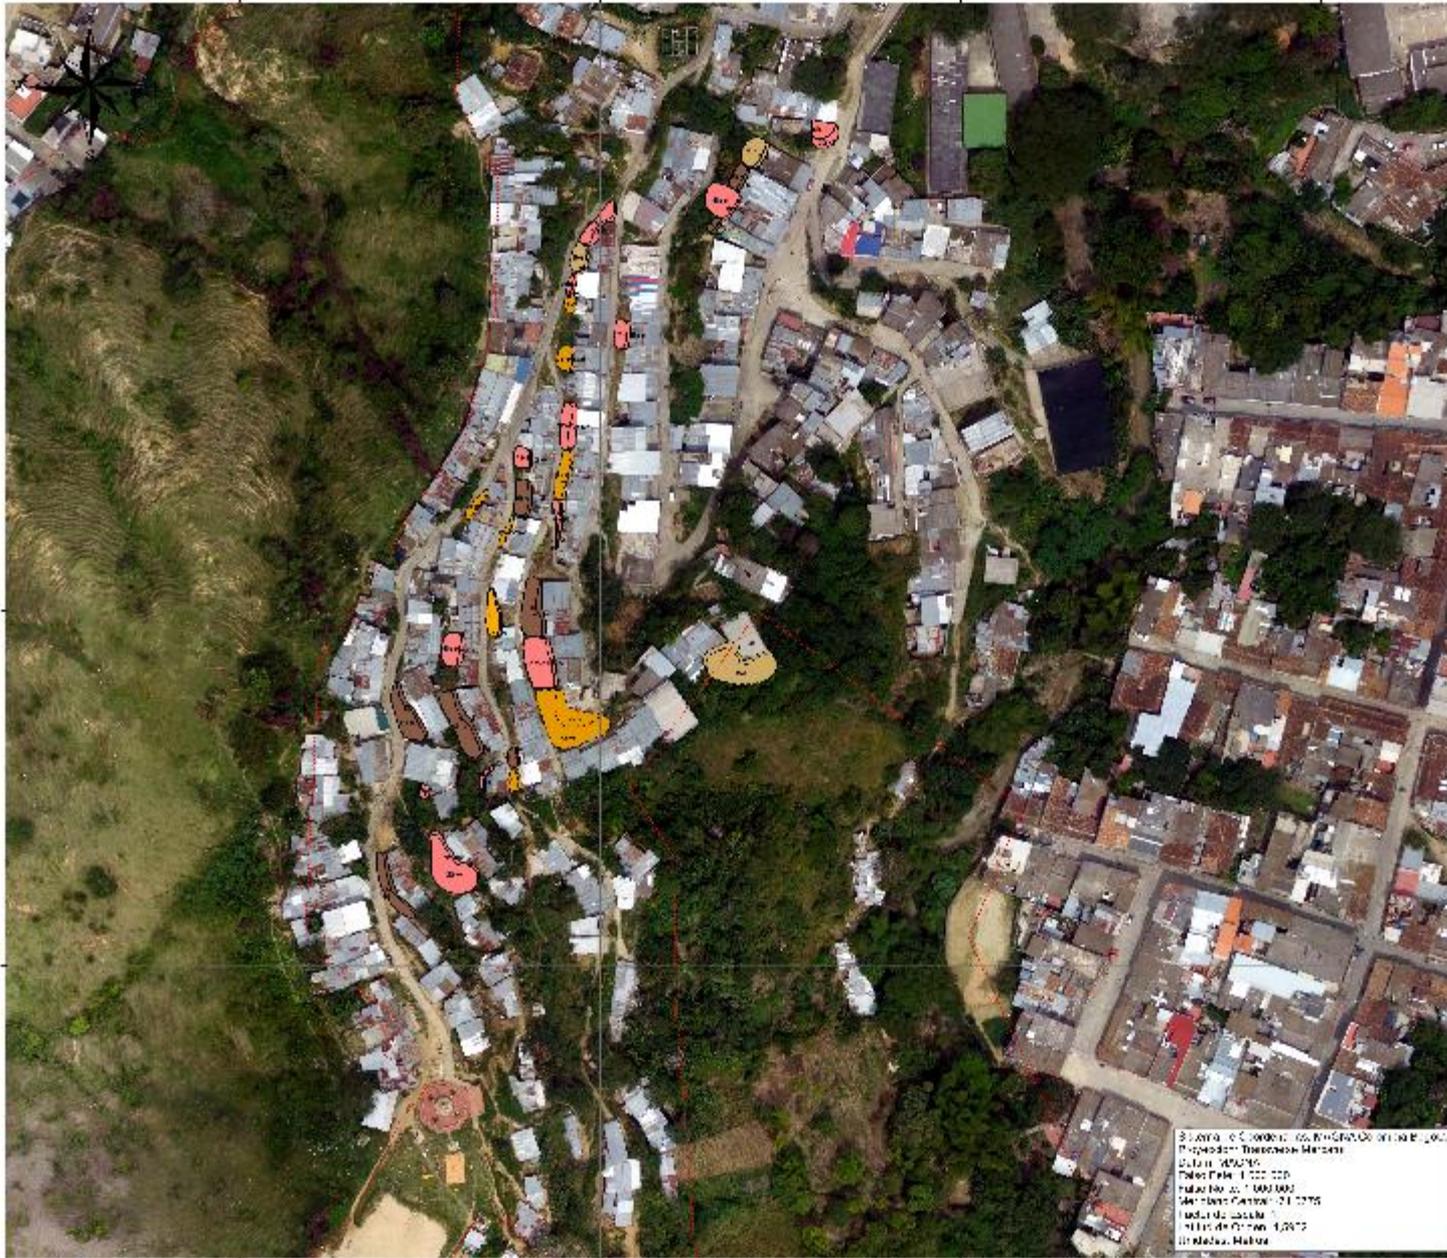
**Proyecto:** Mapeo y análisis de la zona de la comunidad de San Andrés de Bello, para el desarrollo de un plan de ordenamiento territorial y de las actividades del municipio, de la localidad de San Andrés de Bello.

**Contiene:** Datos de la zona de estudio y del municipio de San Andrés de Bello, en el departamento de Norte de Santander.
